## Schimmelpilzsanierungen in Innenräumen.

Sind Ihre Mitarbeitenden  
wirksam geschützt?

Dieses Merkblatt beschreibt die biologischen und chemischen Gefährdungen bei Schimmelpilz-Sanierungsarbeiten und informiert über die notwendigen Massnahmen zum Schutz der Arbeitnehmenden.

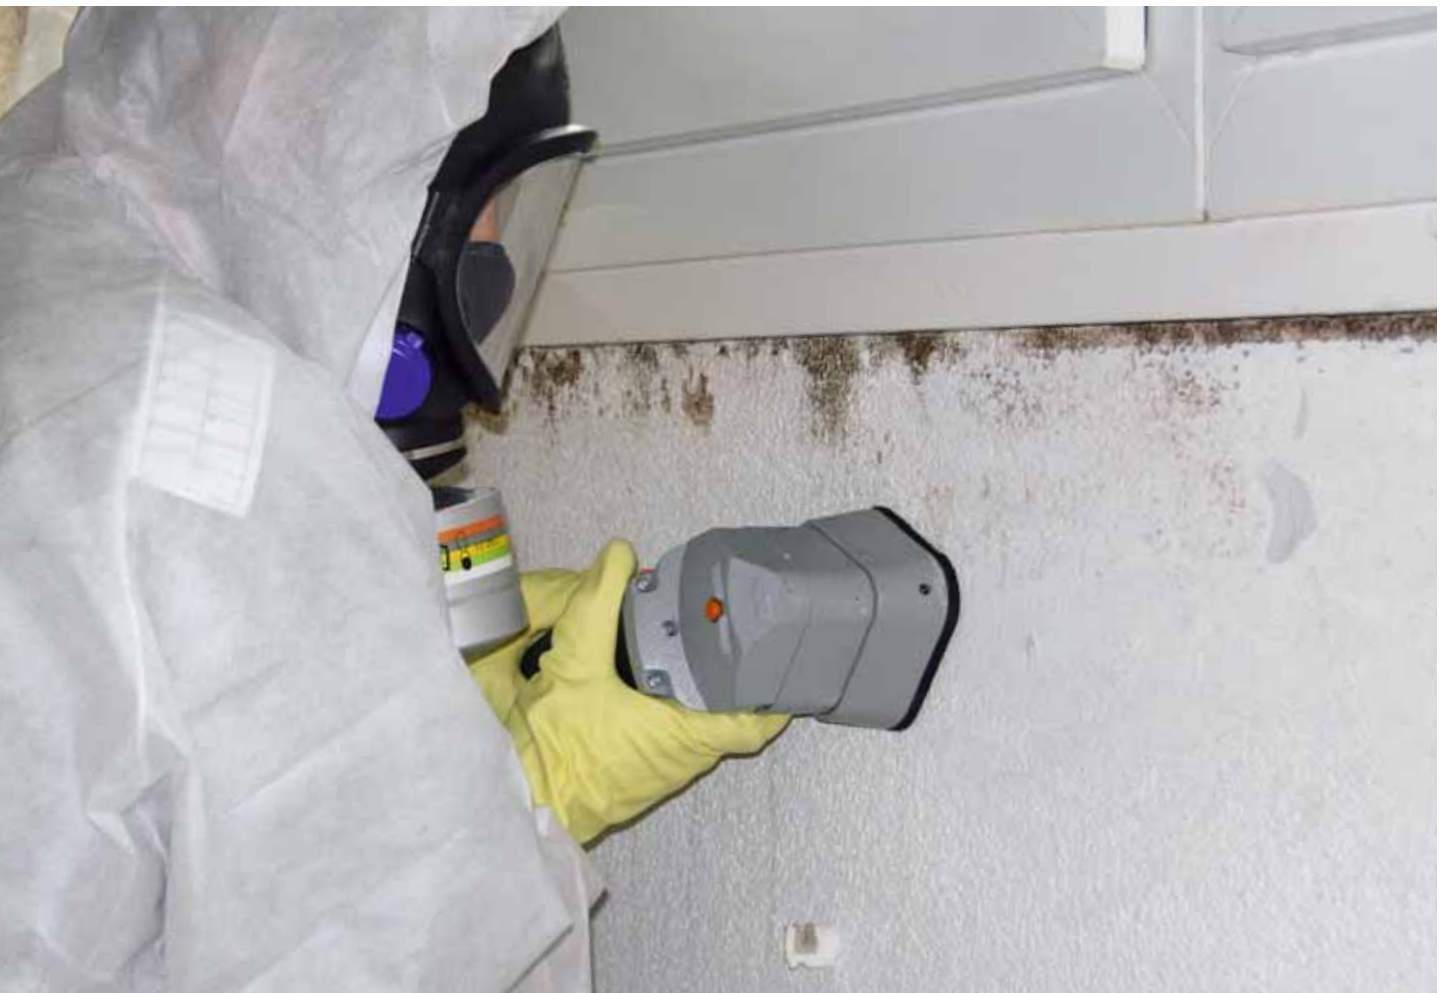
Titelbild: Arbeitnehmer während Sanierungsarbeiten  
mit potenziell hoher Schimmelpilzexposition.

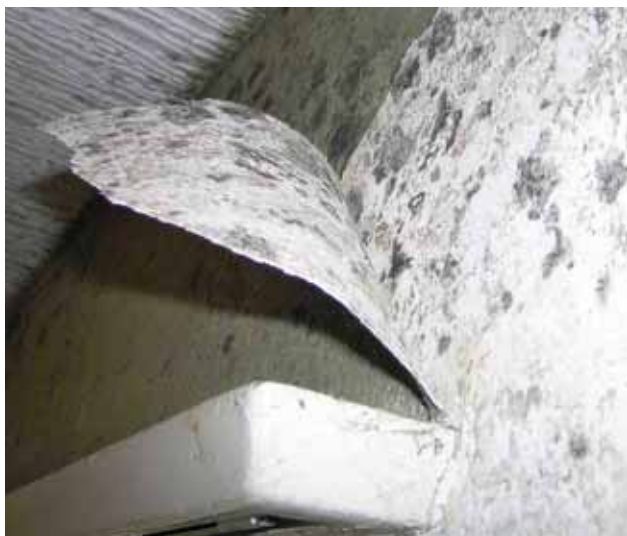
**Bild 2:** Schimmelpilzbefall auf der Tapete und dem darunterliegenden Verputz (Befall tiefer liegender Schichten).

In einer Wohnung eines älteren Mietshauses waren die Aussenwände in drei Zimmern von Schimmelpilzbewuchs betroffen. Der Schimmelpilzbewuchs hatte sich teilweise auch auf den unter den bewachsenen Tapeten befindlichen Verputz sowie auf die Gipsdecke und den Parkettboden ausgebreitet. Insgesamt war in den drei Zimmern eine Fläche von etwas über 10 m<sup>2</sup> mit Schimmelpilzen dicht bewachsen (Bilder 2 und 3).

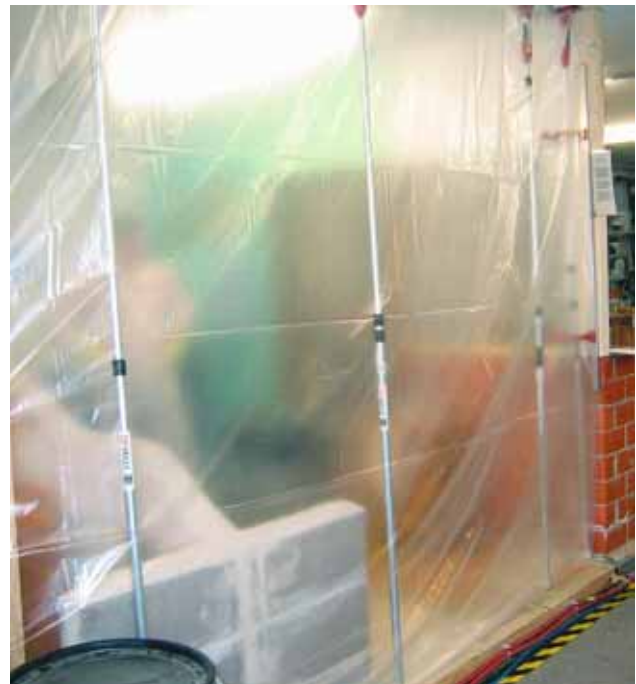
**Bild 4:** Schwarz-Weiss-Trennung durch Abgrenzung mit Plastikfolie.

Ein kritischer und unbedingt zu beachtender Punkt bei Schimmelpilz-Sanierungsarbeiten ist, dass das Verschleppen der Schimmelpilze und die Kontamination von benachbarten Bereichen vermieden werden. Menschen in der Umgebung der Arbeiten dürfen nicht gefährdet werden. Dazu braucht es Abschottungsmassnahmen respektive eine sogenannte Schwarz-Weiss-Trennung (Bild 4).

Die Ausgestaltung der **Schwarz-Weiss-Trennung** kann, abhängig vom Umfang der Sanierungsarbeiten und von den gegebenen Verhältnissen, unterschiedlich sein. Ob beispielsweise das Einrichten einer vollständigen Schleuse notwendig ist oder ein einfacher Zugang

zum Schwarzbereich ausreicht, hängt von den räumlichen Verhältnissen und den zu erwartenden Kontaminationen ab, aber auch von der Umgebung (z.B. Rücksichtnahme auf besonders sensitive Bereiche wie Spitäler, Schulen usw.). Ziel dieser Massnahme ist es, eine Kontamination der Umgebung zu verhindern. Wenn nötig ist in der Schwarzzone mit einer technischen Lüftung ein Unterdruck gegenüber der Weisszone herzustellen.

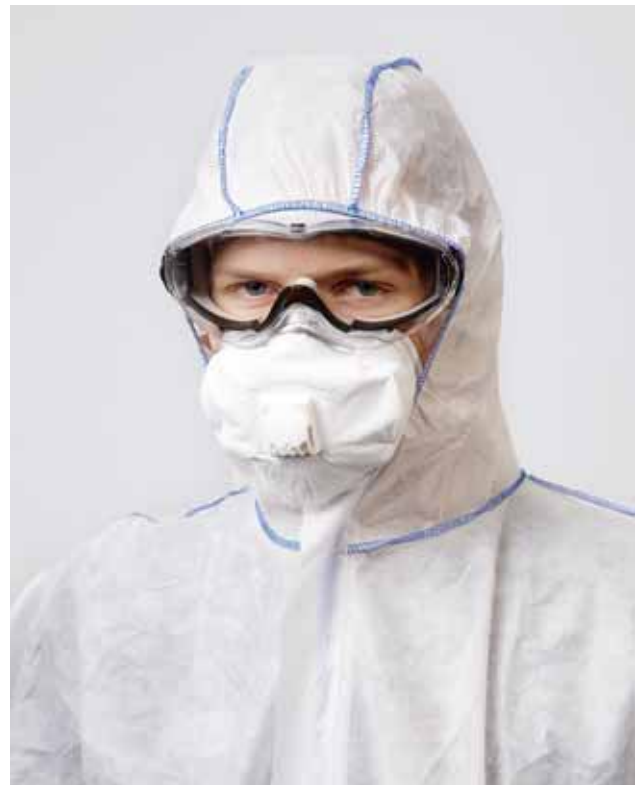
Bild 6: Partikelfiltrierende Halbmaske des Typs FFP3.

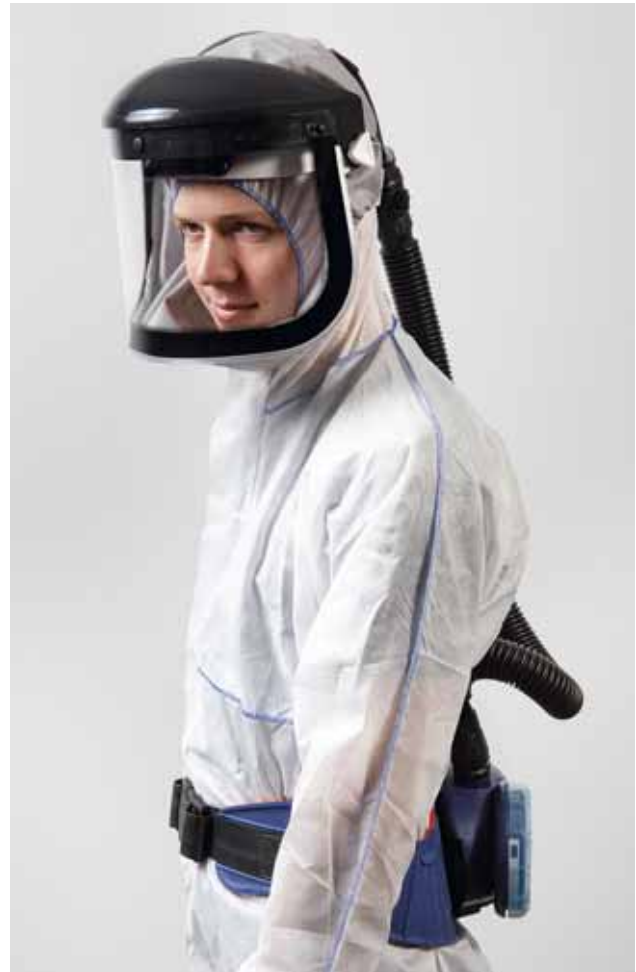
**Bild 7:** Gebläseunterstützte Atemschutzhaube THP mit einem Partikelfilter P3.

- **Atemschutz:** Der Atemschutz ist der Expositionssituation und der Tätigkeitsdauer anzupassen. Bei kurzen Tätigkeiten (< ½ h) mit moderater Staub- und Aerosolexposition oder kurzen Aufenthaltszeiten innerhalb der Sanierungszone ist eine Feinstaubmaske des Typs FFP3 ausreichend. Bei längeren Tätigkeiten oder starker Staub- und Aerosolfreisetzung muss eine Atemschutz-Vollmaske mit P3-Filtern eingesetzt werden. Empfohlen werden gebläseunterstützte Masken des Typs TMP3 resp. Atemschutzhauben des Typs THP3 (siehe Bild 7).
